# RISTRUTTURAZIONE, ADEGUAMENTO E MESSA A NORMA DELL'OSPEDALE DI CIVITA CASTELLANA (VT)

## FASE 3: PRONTO SOCCORSO - PROGETTO ESECUTIVO -

## RELAZIONE GEOLOGICA E SISMICA

**Progetto:** Lavori di ristrutturazione ed ampliamento Ospedale Andosilla

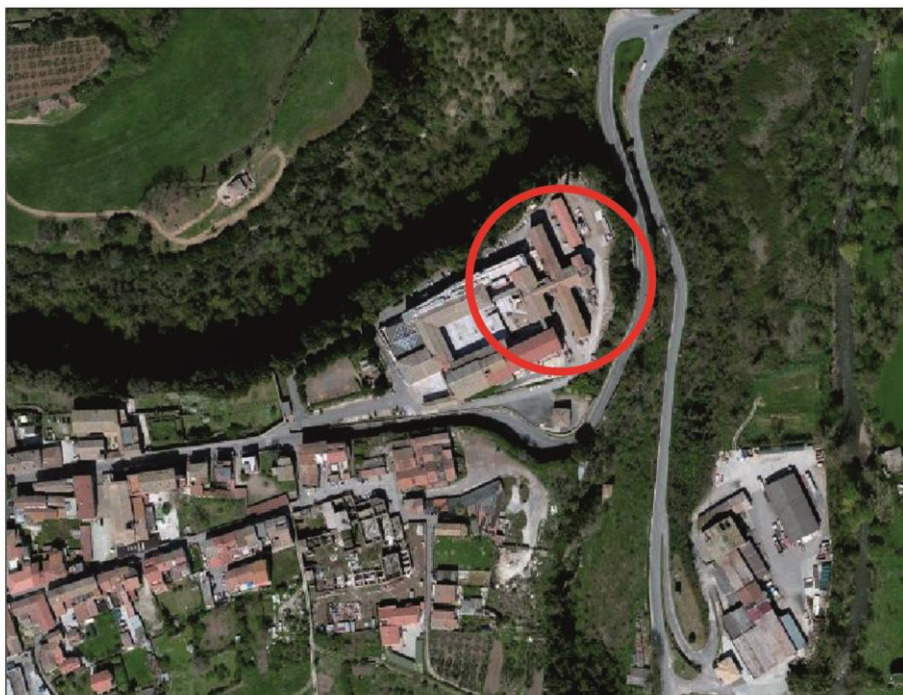
**Fig. 4** – ortofoto con ubicazione

L'area è distinta al catasto al Foglio n° 30 particella n° 48, con un'estensione totale di alcuni ettari (fig.4).

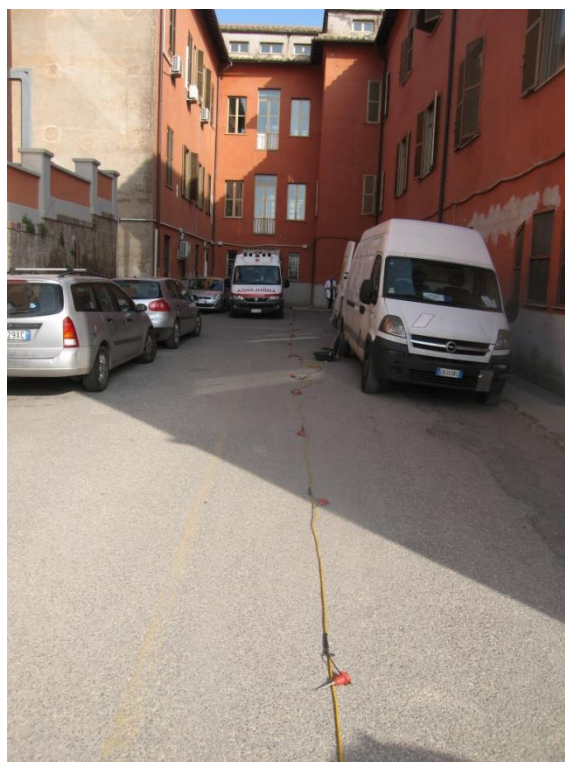
**Foto 1 – Masw 2014**

- a) il rilevamento geologico e strutturale dell'area,
- b) l'esecuzione di una prova MASW (foto 1), per la classificazione sismica del suolo,
- c) l'esecuzione di una prova HVSR (foto 2) per la determinazione della frequenza di risonanza del terreno,
- d) l'esecuzione di n° 3 prove DPSH (foto 3, 4 e 5), per la valutazione dei parametri geotecnici e per la verifica dell'assetto stratigrafico locale,
- e) la consultazione della bibliografia esistente e dei dati di archivio dell'autore.

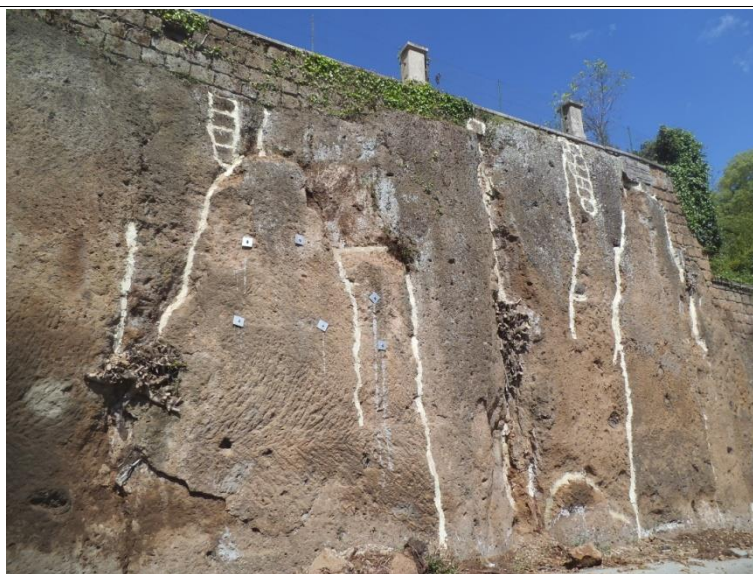
**Foto 7** – Affioramento di tufo rosso a scorie nere - lato est ospedale

Alcune porzioni di scarpata prossime all'ospedale si presentano, infatti, poco fratturate e dotate di opere di messa in sicurezza, quali reti e chiodature, che contribuiscono fortemente alla stabilità dei luoghi (foto 7).

Come già accennato precedentemente, i terreni affioranti appartengono al vulcanismo vicano e lungo il terreno in esame è possibile ritrovare la formazione ignimbratica che costituisce l'intero versante (fig. 7 – foto 7).

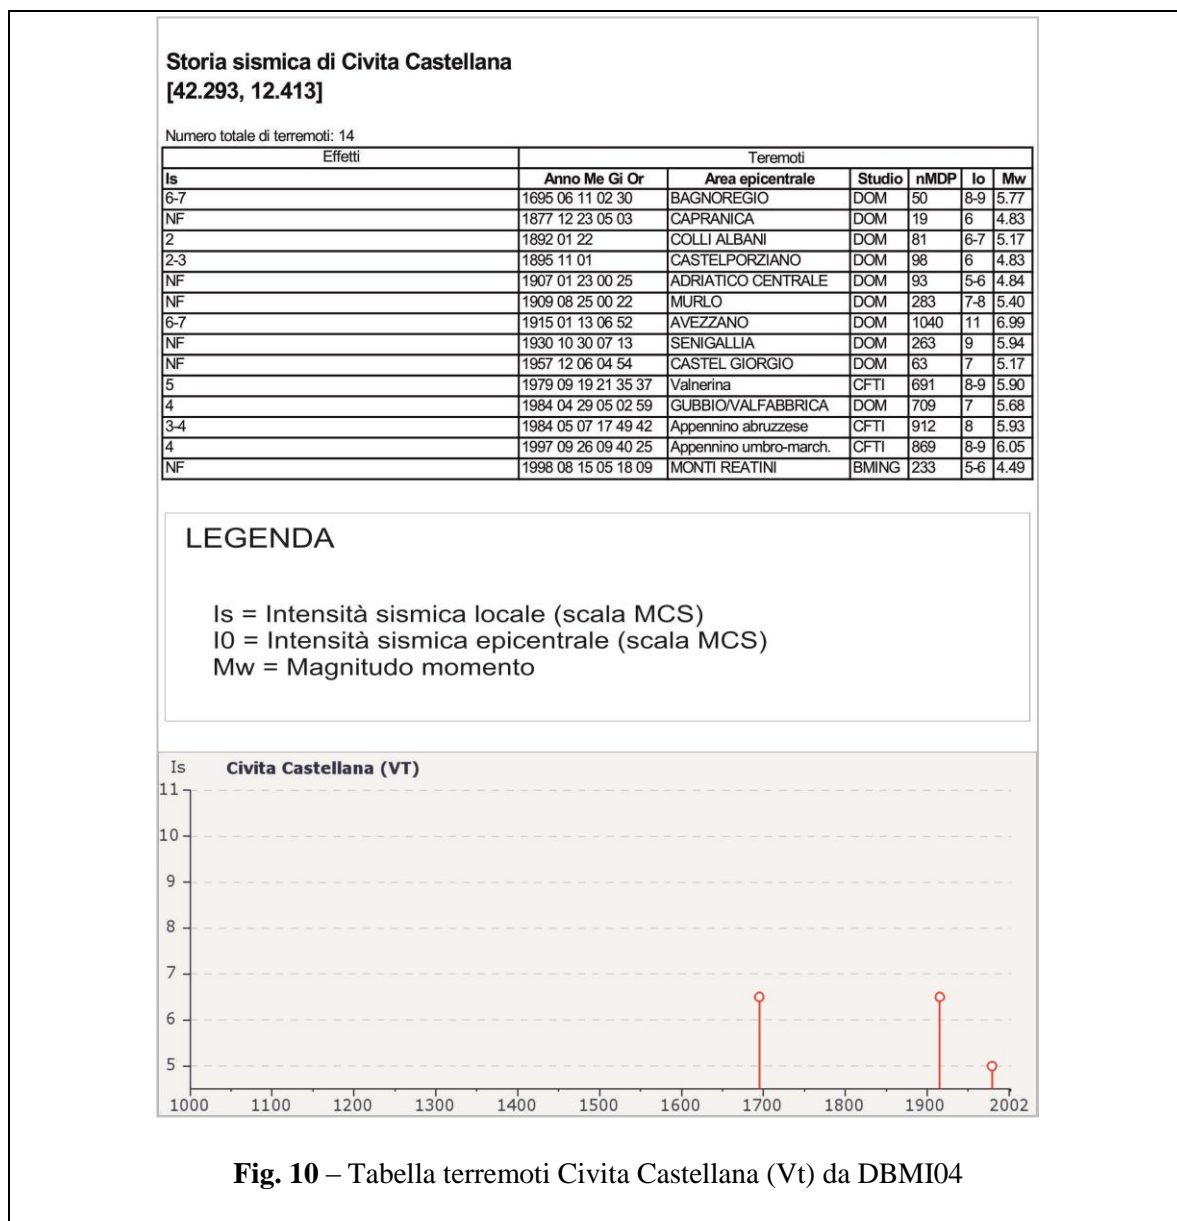
<http://emidius.mi.ingv.it/DBMI04>) sono stati estratti i terremoti che hanno interessato il comune, in cui si nota che l'area è stata coinvolta, negli ultimi 1000 anni, da pochi eventi con intensità sismica significativa tra i quali il terremoto di Bagnoregio nel 1695 (Is 6-7) e quello di Avezzano nel 1915 (Is 6-7) (fig. 10).

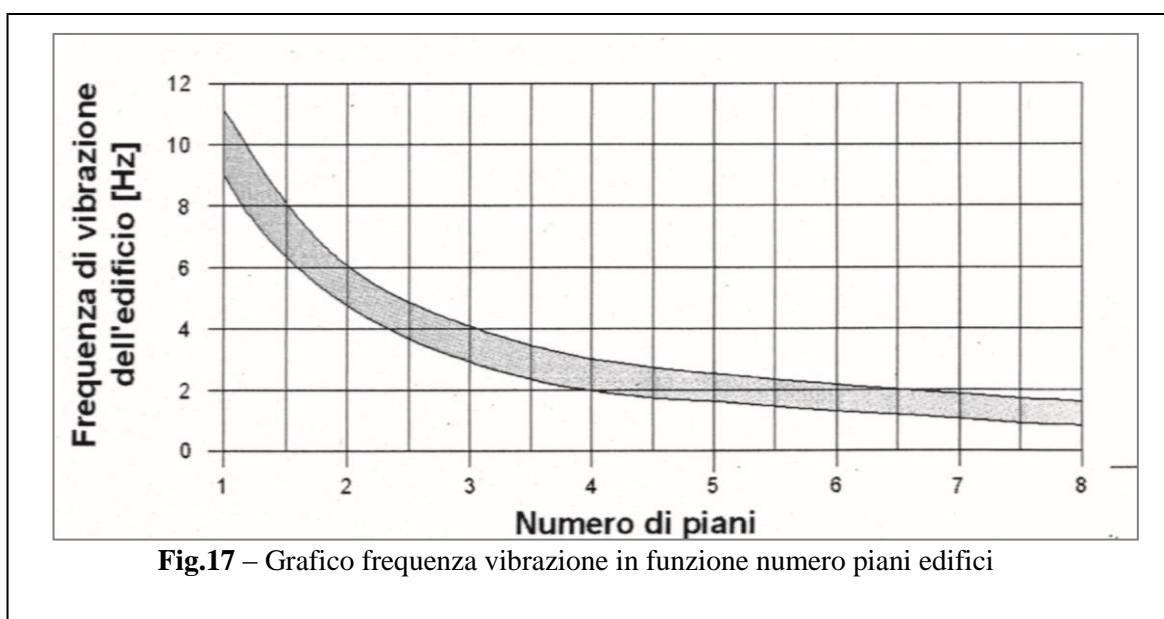
Come regola generale, la frequenza di un immobile varia con una legge  $f_0 \approx 10$  Hz/ $n$  dove  $n$  è il numero di piani (vedi fig.17).

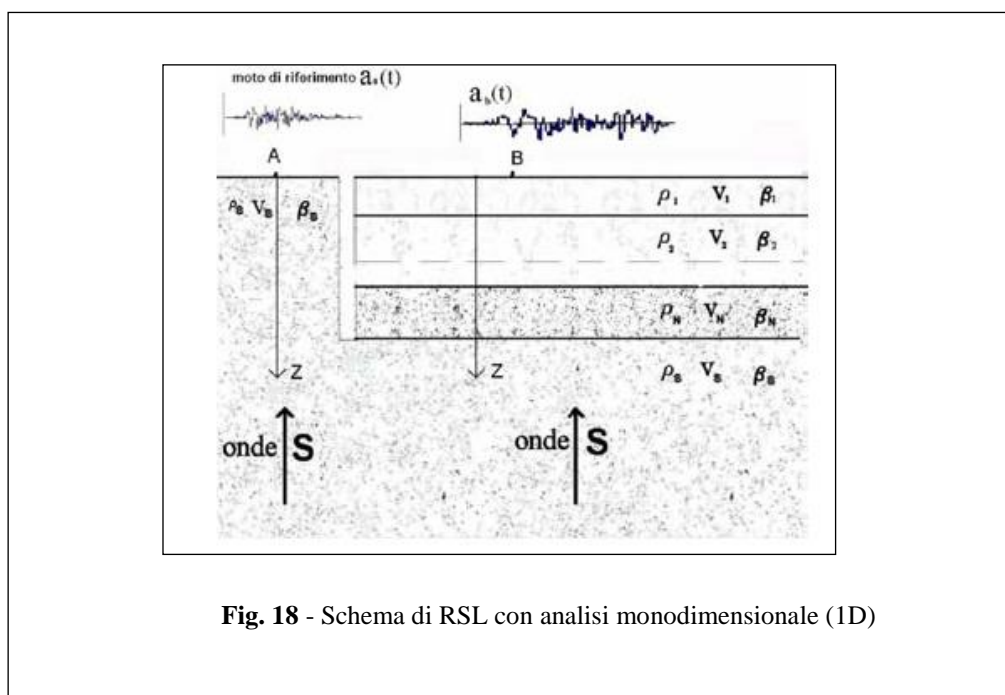
La RSL consente di determinare le modifiche in ampiezza, durata e contenuto in frequenza che un moto sismico subisce attraversando degli strati di terreno sovrastanti un bedrock fino alla superficie; questo può essere effettuato con modelli unidimensionali 1D (come nel caso in esame) o bidimensionali (fig. 18).
